APLICAÇÃO DE “MULCH” APÓS FOGO: UM MÉTODO EFECTIVO PARA A REDUÇÃO DA ESCORRÊNCIA E DA EROSÃO.

Post-fire mulching: revisiting an effective method for reducing runoff and erosion.

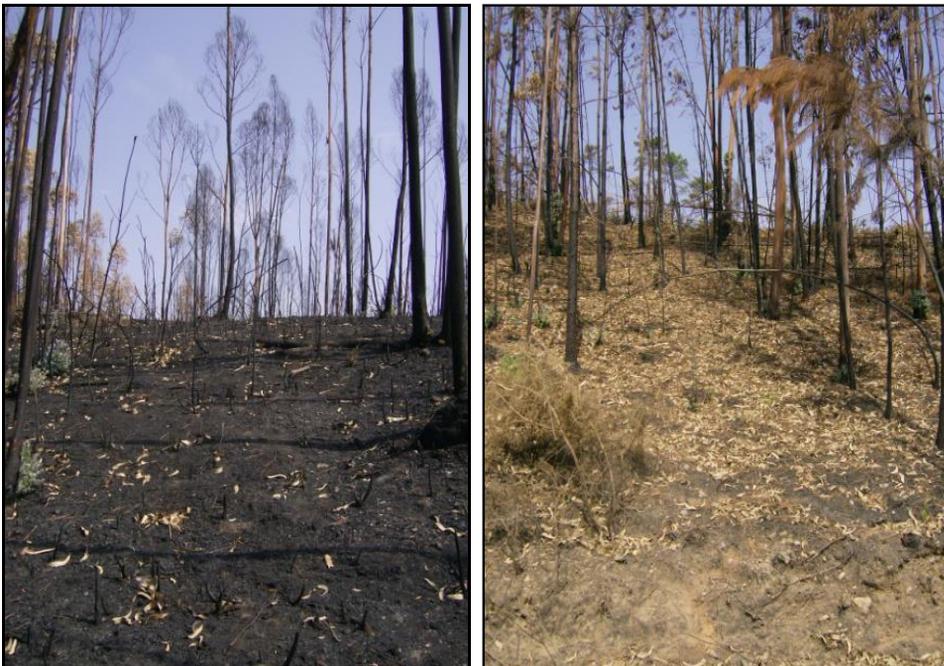
Figura 2. Exemplos de incêndio de moderada intensidade (esquerda) onde as copas das árvores estão totalmente calcinadas e de baixa intensidade, onde as copas arderam só parcialmente e o solo possui uma camada de caruma que cai das copas das árvores depois do incêndio (direita).

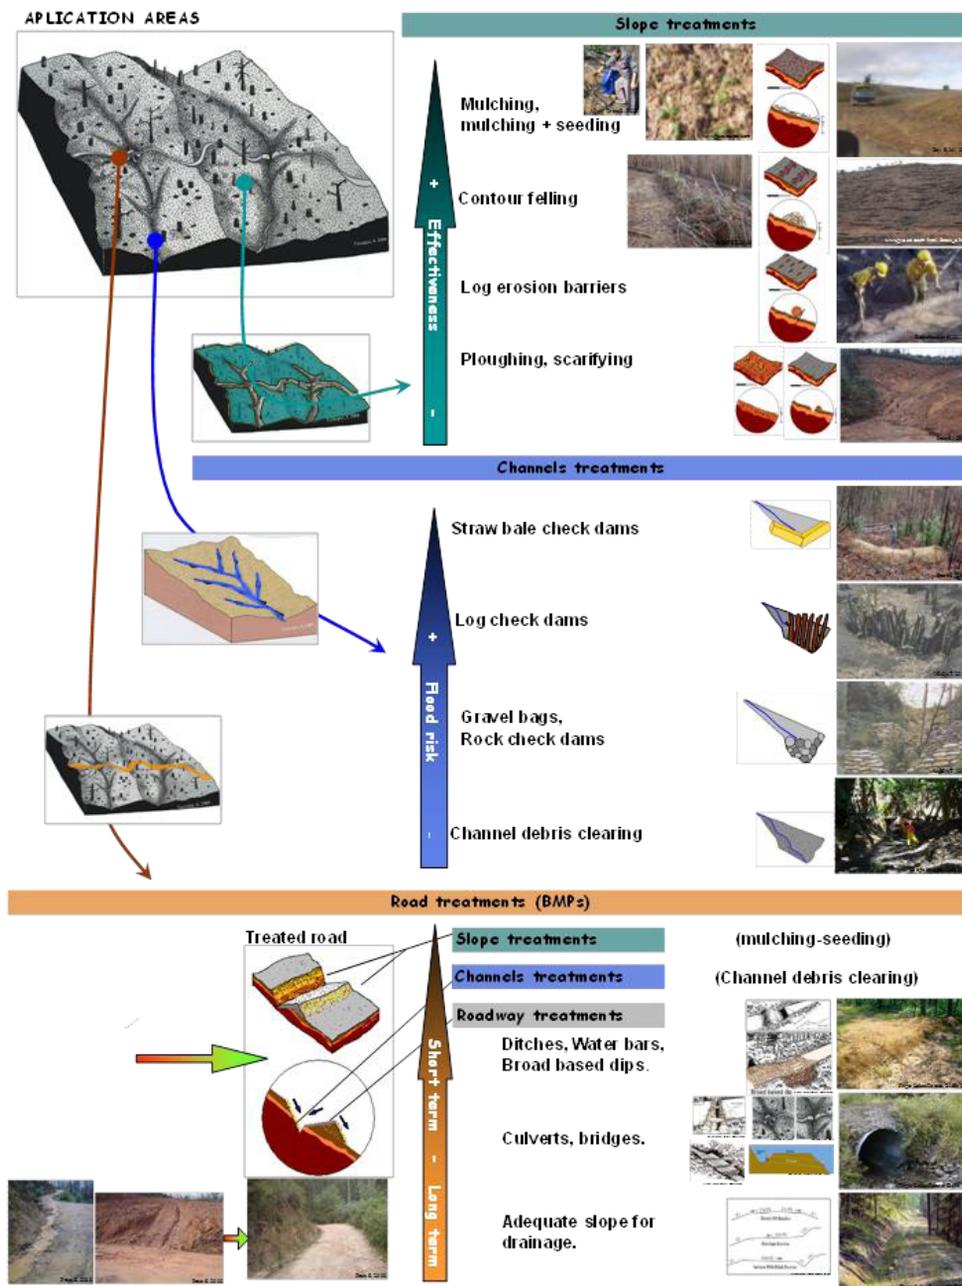
Figura 3. Comparação das diferentes técnicas de controlo da erosão e escorrência pós-incêndio baseado em referências científicas.

De um ponto de vista prático, as áreas a estabilizar podem-se dividir em encostas, caminhos e linhas de água (Figura 3). O tratamento das linhas de água e dos caminhos constituem uma parte importante das actividades de controlo da erosão, não só após o incêndio, mas também num sentido mais amplo de controlo da erosão. As melhores técnicas para os tratar tem de ser adaptadas de outros estudos científicos (Jordán *et al.*, 2008) e também de manuais de “boas práticas” de engenharia como as “BMP” nos Estados Unidos (BMP-finger Lake Forests Best Management Practices, 2004) e do manual WOCAT (2007). De qualquer forma, a primeira linha de intervenção pós-incêndio é o controlo da erosão na fonte: ao nível das encostas. A selecção das técnicas mais efectivas segundo os trabalhos científicos em áreas arditas por todo o mundo (Bautista *et al.*, 1996; Badía and Martí 2000; Fernández *et al.*, 2011; Hubbert *et al.*, 2012; Kim *et al.*, 2008; Robichaud *et al.*, 2013a; Wagenbrenner *et al.*, 2006) assim como em Portugal (Prats *et al.*, 2012; 2013; 2014; Shakesby *et al.*, 1996) e em áreas não arditas (Albaladejo *et al.*, 2000; Adams 1964) apontam para os tratamentos de superfície das encostas com a técnica do mulching. A literatura não é escassa enquanto aos benefícios desta técnica (Bautista *et al.* 2009; Groen and Woods, 2008; Harris 1980; Robichaud 2009).

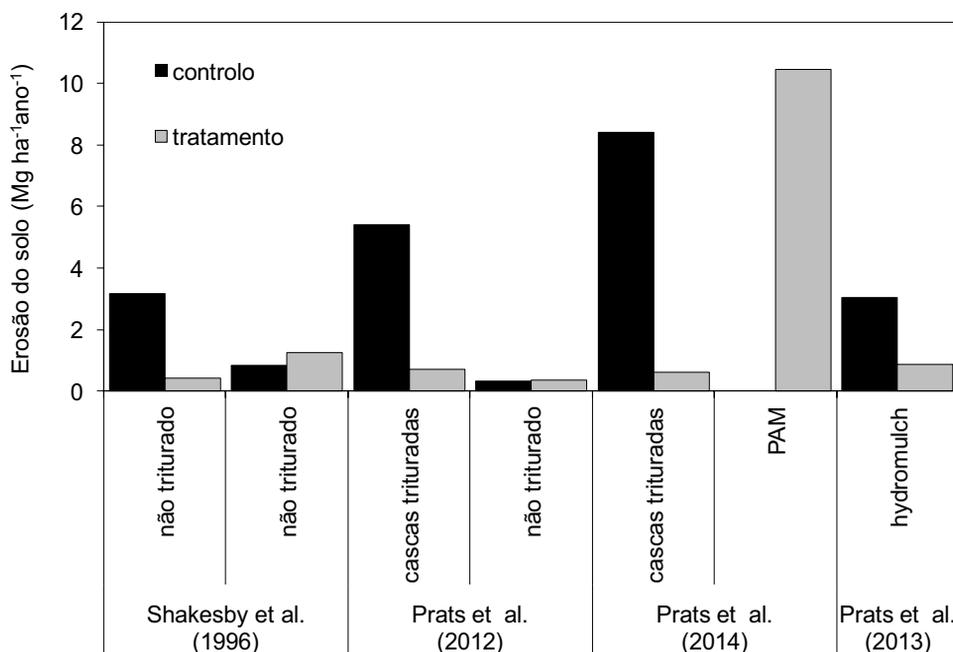
Figura 5. Erosão do solo durante o primeiro ano do incêndio em parcelas controlo e submetidas a tratamento com mulch de restos de eucalipto não triturado (Shakesby *et al.* 1996, Prats *et al.* 2012; 2014) mulch de cascas de eucalipto trituradas (Prats *et al.*, 2012, 2014), Polyacrilamidas (Prats *et al.* 2014) e hydromulch (Prats *et al.* 2013).

O mulch de cascas de eucalipto trituradas, aplicado a uma taxa de 8 Mg ha^{-1} , (Figura 5) foi tão efetivo quanto o mulch de palha em outras partes do mundo (Fernandez *et al.*, 2011; Wagenbrenner *et al.*, 2006), mas com as vantagens de não serem removidas pelo vento e terem baixas taxas de decomposição. Este novo mulch (Prats *et al.*, 2012; 2014), aplicado no eucaliptal de Pessegueiro do Vouga, que ardeu com uma intensidade média, foi a técnica com melhor balanço custo-benefício, reduzindo por volta do 40% a escorrência e 85% a erosão da encosta (Prats, 2013).

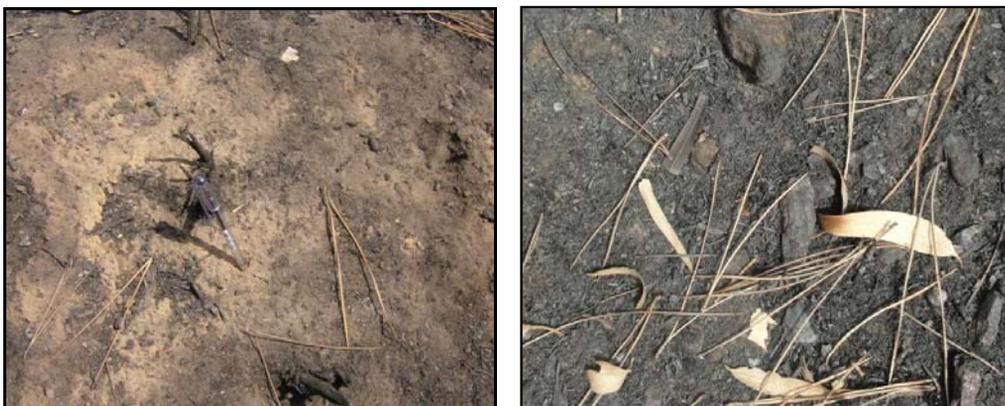
Figura 6. A cor das cinzas mais claras na fotografia da esquerda indica uma maior intensidade do incêndio do que na fotografia da direita.

Como circunstancia agravante, a presença de cinzas de cor branca ou cinzenta superior a 10% da superfície do solo (Figura 6), que são indicadoras de uma alta intensidade do incêndio, podem indicar taxas de erosão extremas (11-14 Mg ha⁻¹), como foi constatado nas micro-parcelas do incêndio da Ermida (Prats *et al.*, 2014). Quando estas situações coincidem com a existência de bens susceptíveis de proteção a jusante de encostas ardidas, será preciso intervir imediatamente, antes da ocorrência de eventos chuvosos para evitar a erosão. A gestão das áreas ardidas constitui um delicado compromisso entre os custos dos tratamentos e a efetividade potencial que a técnica aplicada possa ter sobre uma área sob risco potencial de erosão. Muitas das vezes não é recomendável tratar. A “opção zero” pode ser a melhor técnica para locais que não cumpram os requisitos anteriores, como os eucaliptais lavrados vários anos antes do incêndio de Açores (Malvar *et al.*, 2011), com solos com alto teor em pedras e o pinhal de Pessegueiro, áreas com as copas das árvores só parcialmente calcinadas e com mais de 10% de manta morta na superfície do solo imediatamente após o incêndio.
